Manejo de implante mal posicionado en el sector anterior del maxilar

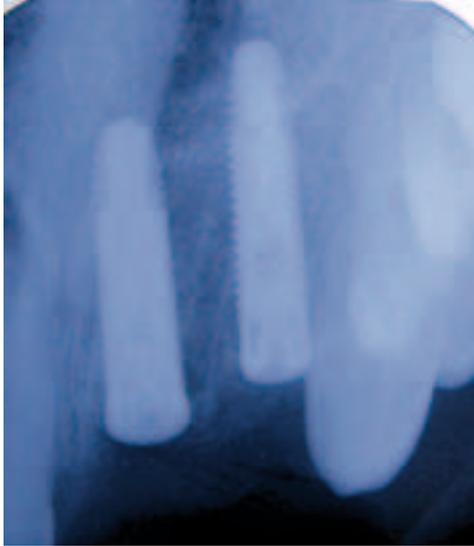
Figura 1.

Un paciente masculino de 32 años, se presentó en la clínica dental con dos implantes colocados en la posición de los órganos dentarios incisivos izquierdos central y lateral (OD 21, 22) (Fig.1). Ambos implantes habían sido colocados en el mismo hospital por 2 clínicos distintos. El

implante en la posición del incisivo central se colocó a 2,000 rpm y el implante en la posición del incisivo lateral se colocó a 30,000 rpm. El paciente también presentó una fractura del incisivo central superior derecho (OD 11). Este incisivo central natural no presentó movilidad y tampoco presentó involucración periapical o radicular. Al realizarle una historia clínica

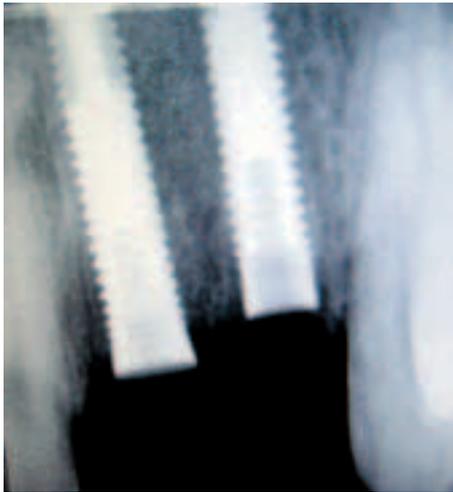
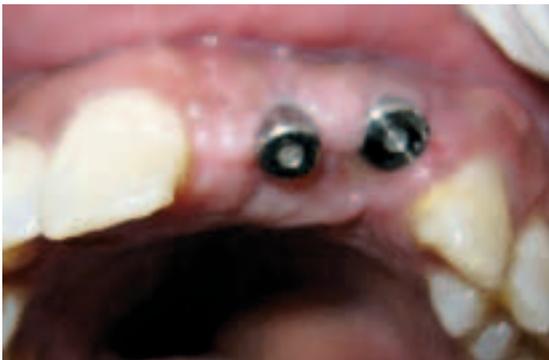
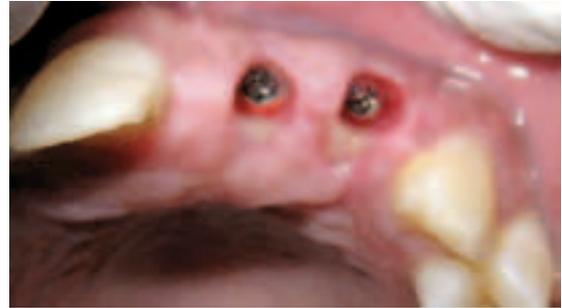
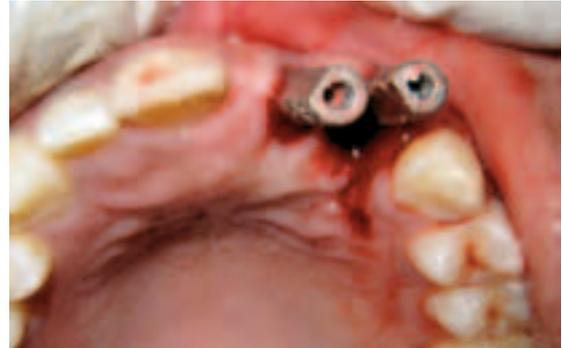
Figura 2.

En la clínica dental del primer autor se tomó una radiografía que mostró los implantes integrados

y sanos, se colocaron los conformadores de encía en ambos implantes (Figuras 2-5). Después de 10 días se colocó un pilar y se cementaron coronas temporales de acrílico a los pilares que se suponía que portaría por 2 semanas (Figuras 6 y 7). Pero el paciente retrasó su regreso a la clínica después de 3 meses debido a compromisos fuera de la ciudad.

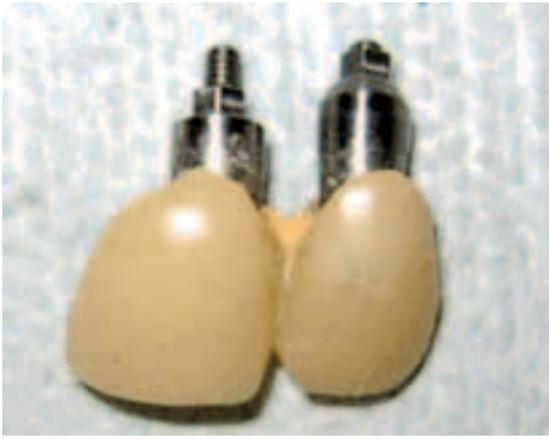
Figura 8.

Cuando el paciente presentó movilidad en la unidad de coronas de pilar provisional, la radiografía no mostró fijación del pilar con los implantes debido a aflojamiento del tornillo. Las coronas temporales junto con los pilares se removieron (Figura 8). La angulación vestibular y la posición del implante ubicado en el OD 22 comprometió la estética en general y debido a la posición inadecuada se decidió "dormir" este elemento y utilizar un pónico volado ubicado en el OD 21.

El pilar fue modificado como un pónico y la impresión se realizó después de que los pilares de cicatrización se colocaron nuevamente por 7 días. Después de este periodo, el paciente regresó y las prótesis provisionales se retiraron y un tornillo de bajo perfil de cicatrización se colocó en el implante del 21. Como restauración final se colocó un puente volado con un pónico en el 22. La reparación de la fractura del 11 se

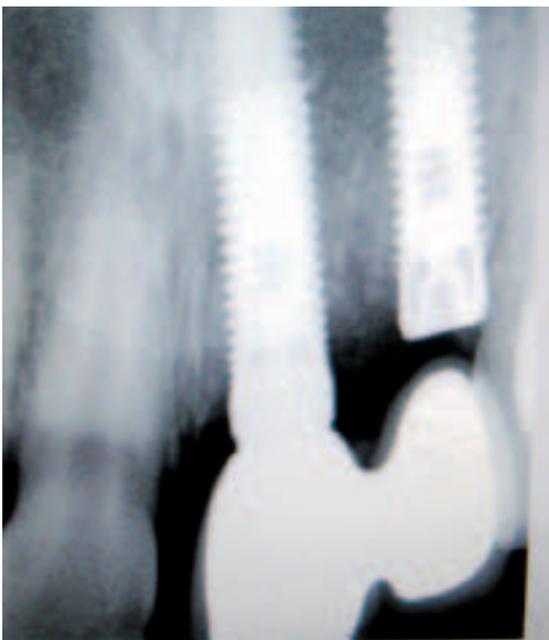
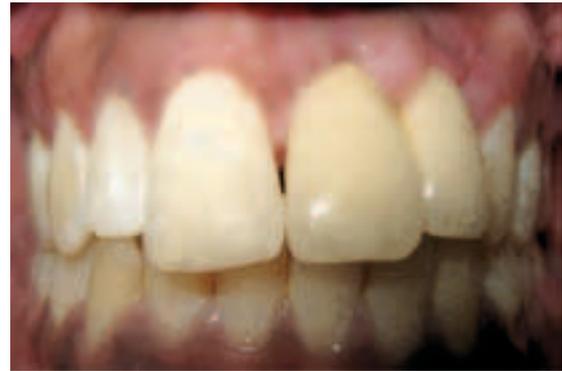
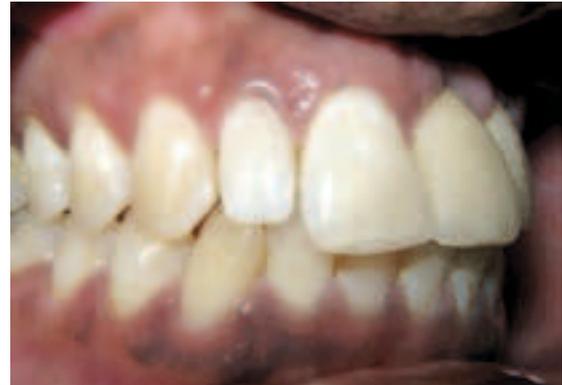
Figura 9.

realizó con una restauración de composite. El aspecto de "tiza" se imitó en el puente para que coincidiera con los dientes adyacentes, puesto que la dentadura tenía un aspecto ligeramente hipoplásico (Figuras 9-11)
